礼文町通学路危険箇所一覧

点検通学路：礼文小学校（香深中学校通学区域）

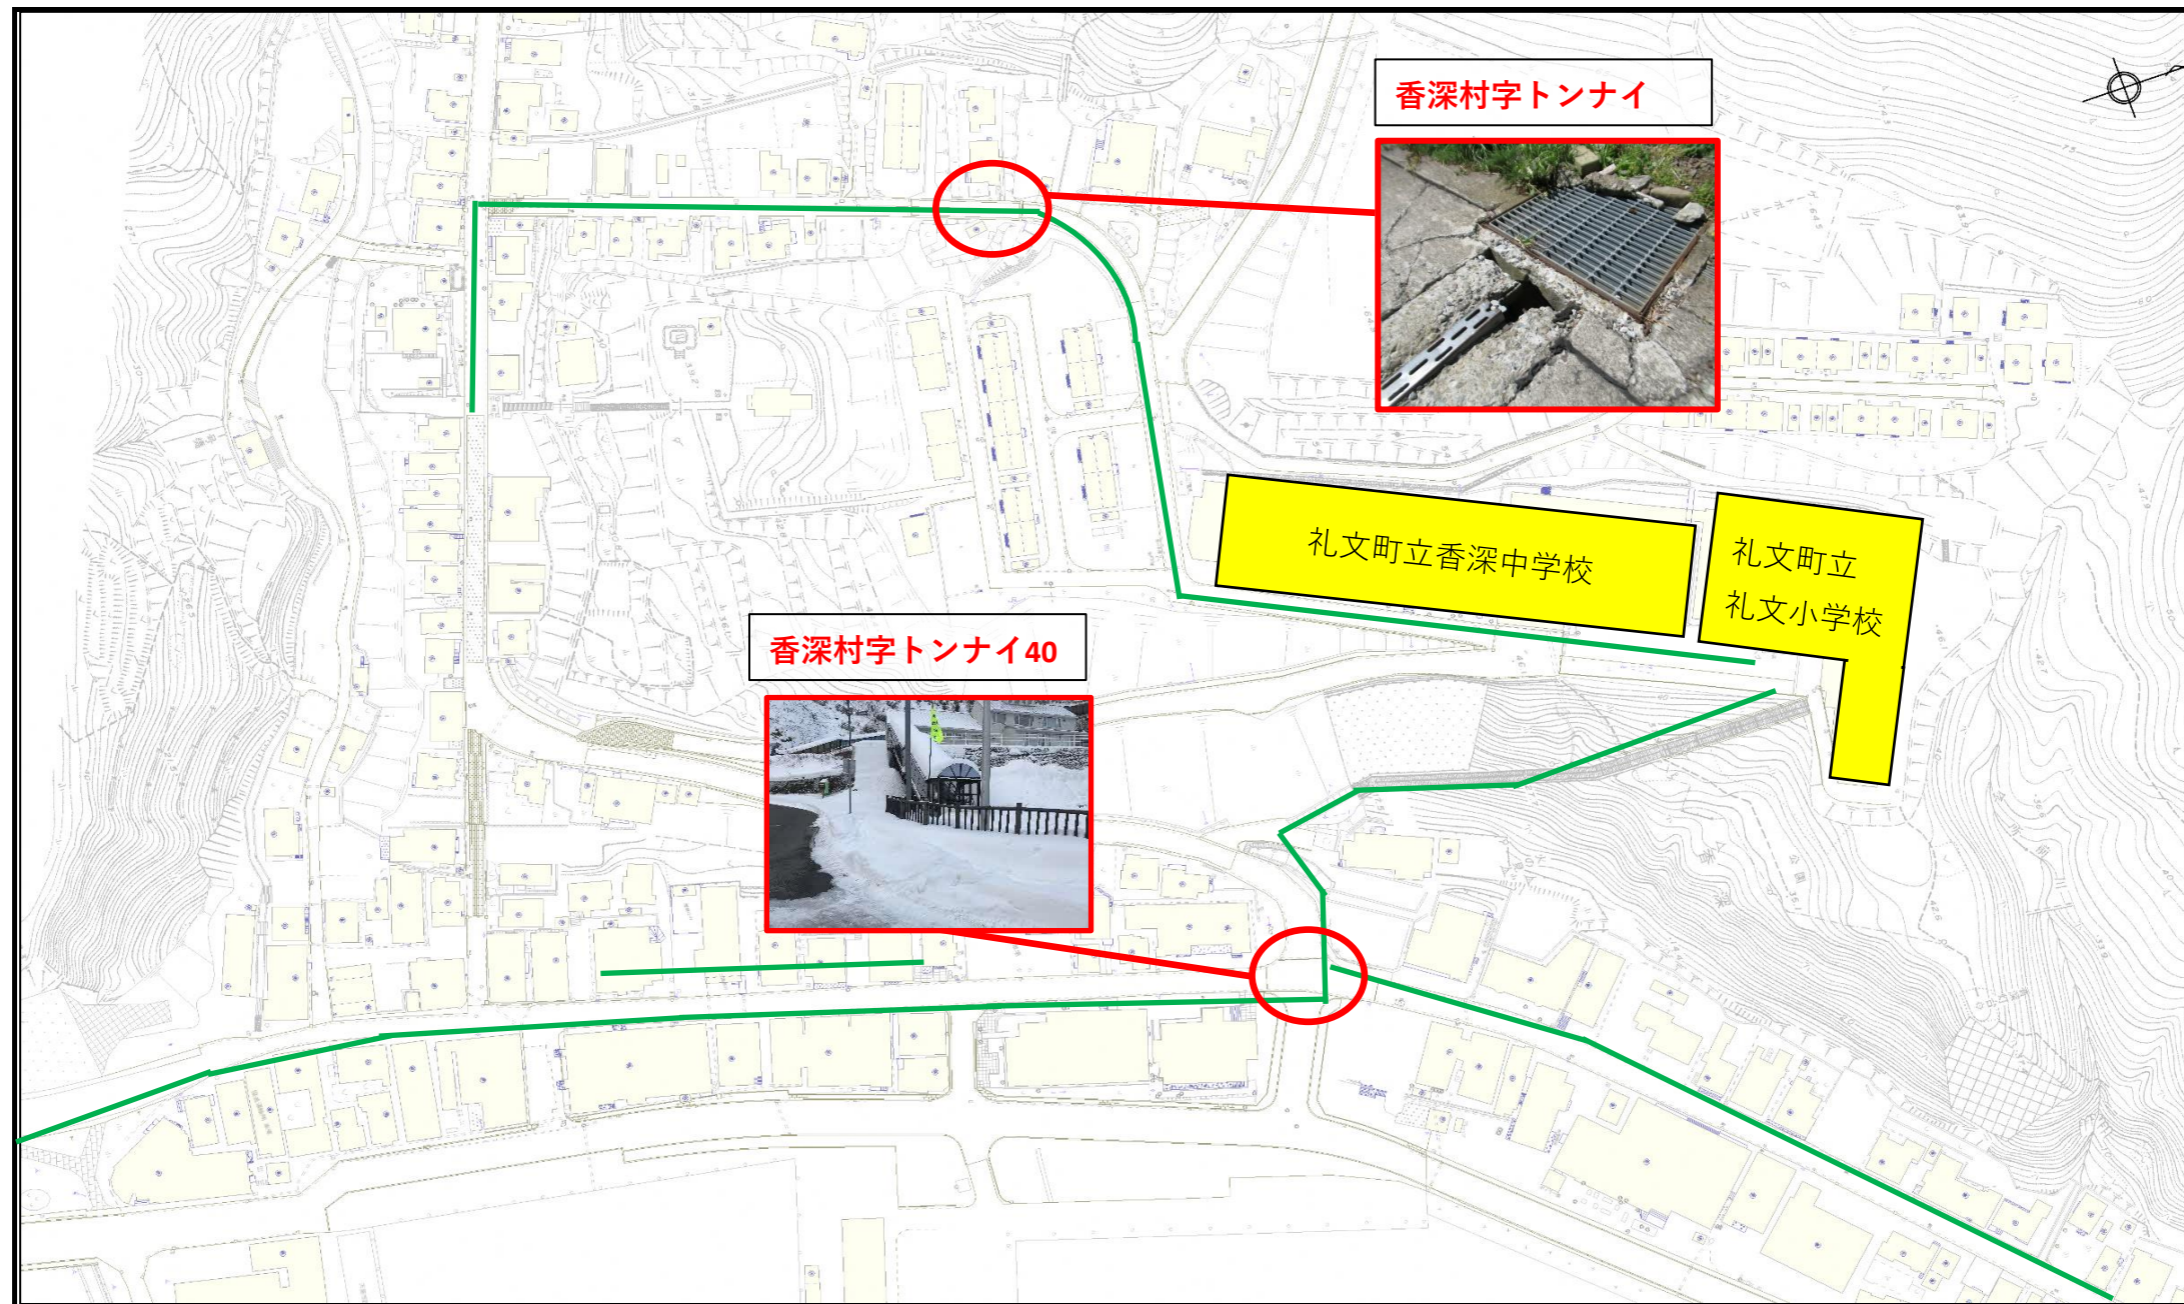
通学路名	礼文小学校（香深中学校通学区域）
図面名	通学路危険箇所
縮尺	1/2000

No.	危険箇所(点検箇所)	現況	現況写真	対策案	学校からの要望	令和7年度合同点検結果	協議後の対応
1	香深村字会所前・信号付交差点	多量の積雪時等に歩道部分が雪で通行不能となっている場合がある。	 	冬季間における定期的な除雪の実施。	児童の安全な通行を確保するため、歩道部分の定期的な除雪・排雪を要望する。	使用していた堆雪場所が使用不可となる為、建設管理部にて堆雪場所の確保を行い、除雪での歩道部分の確保に努める。 また、緊急時で歩道の除雪が登校に間に合わない場合は公務補により歩道の一部を除雪する。	当該箇所の所管を整理し、所属ごとの除雪箇所を確認し、歩道部分を確保するよう業者へ指導する。
2	香深村字津軽町・津軽川側溝	治山工事期間中は車両搬入の関係から一部柵を外して作業をしている。	 	全方面への転落防止柵の設置。	全方面への転落防止柵の設置を要望する。	礼文町建設課より治山工事業者と協議し、工事終了後に転落防止柵を設置する。	施工中は一時柵を外しており、施工完了後、全方面への転落防止柵を設置。引き続き、注意するよう児童への指導する。
3	香深村字入舟・町道入舟5号線	道路の中央及び、横断するように側溝があるが、コンクリートの破損により繋ぎ目の穴が大きく危険箇所が数か所ある。	 	道路の補修。	道路の補修等の対応を要望する。	危険箇所の状況を確認し、対応を検討する。	礼文町建設課により、予算状況等を踏まえ対応を検討する。
4	香深村字津軽町・第五臨港道路	第五臨港道路側の停止線及び道路境界線が消えている。	 	停止線及び道路境界線の引き直し。	停止線等を引き直し、ドライバーにわかりやすく明示することで、意識づけを促し通学路の安全を確保したい。	危険箇所の状況を確認し、対応を検討する。	礼文町産業課により、予算状況等を踏まえ対応を検討する。
5	香深字津軽町・礼文石油前	児童が登校する際、当該箇所が緩やかな右カーブになっており、見通しが悪く道路幅もせまいため危険。	 	道路上への注意書きなどの表示	すでに看板やカーブミラーは設置されているものの、より運転手に危険箇所と認識してもらうための措置が必要。	危険箇所の状況を確認し、対応を検討する。	建設管理部により、対策案として提示いただいた内容等を踏まえ対応を検討する。

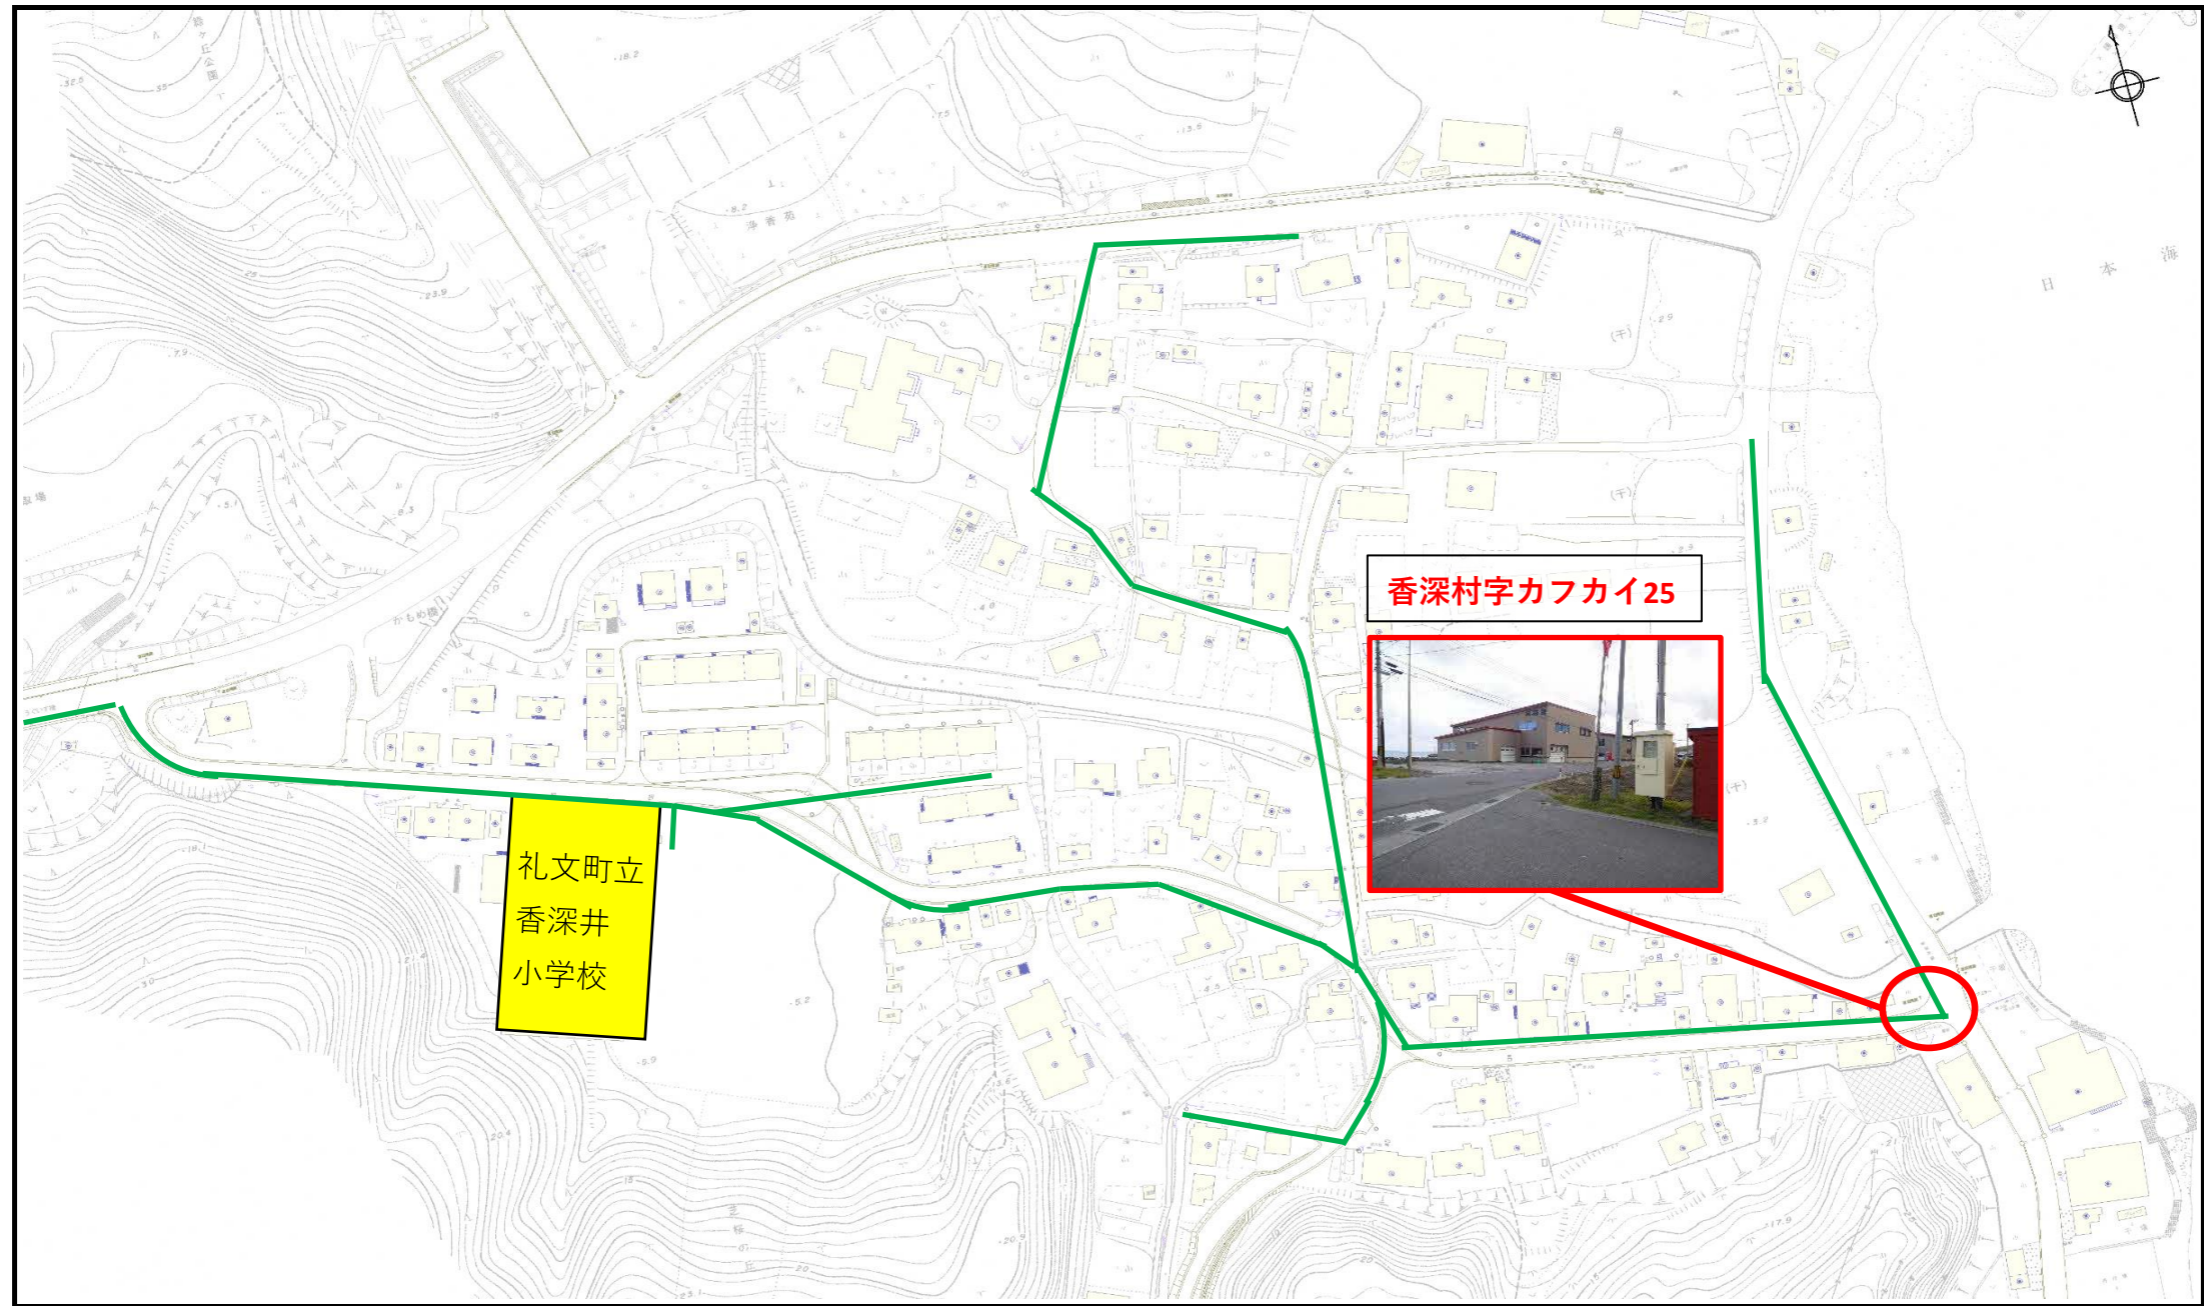
通学路名	香深井小学校
図面名	通学路危険箇所
縮尺	1/2000

No.	危険箇所(点検箇所)	現況	現況写真	対策案	学校からの要望	令和7年度合同点検結果	協議後の対応
1	香深村字香深井・T字路	ゴミステーション等があり見通しが悪く、道幅も狭いため危険である。

ゴミステーションの移設、又は道路拡幅等の実施。	見通しの改善と道路拡幅を要望する。	道路付近の発掘調査を実施しており、拡幅工事については調査終了後に稚内建設管理部礼文出張所で対応予定。	各所属において経過を観察するとともに、学校より児童へ日常及び登下校時の交通安全指導を徹底する。拡幅工事の際に移設の必要がなければ、ゴミステーション等の移設について、各所管による検討及び対応が必要。

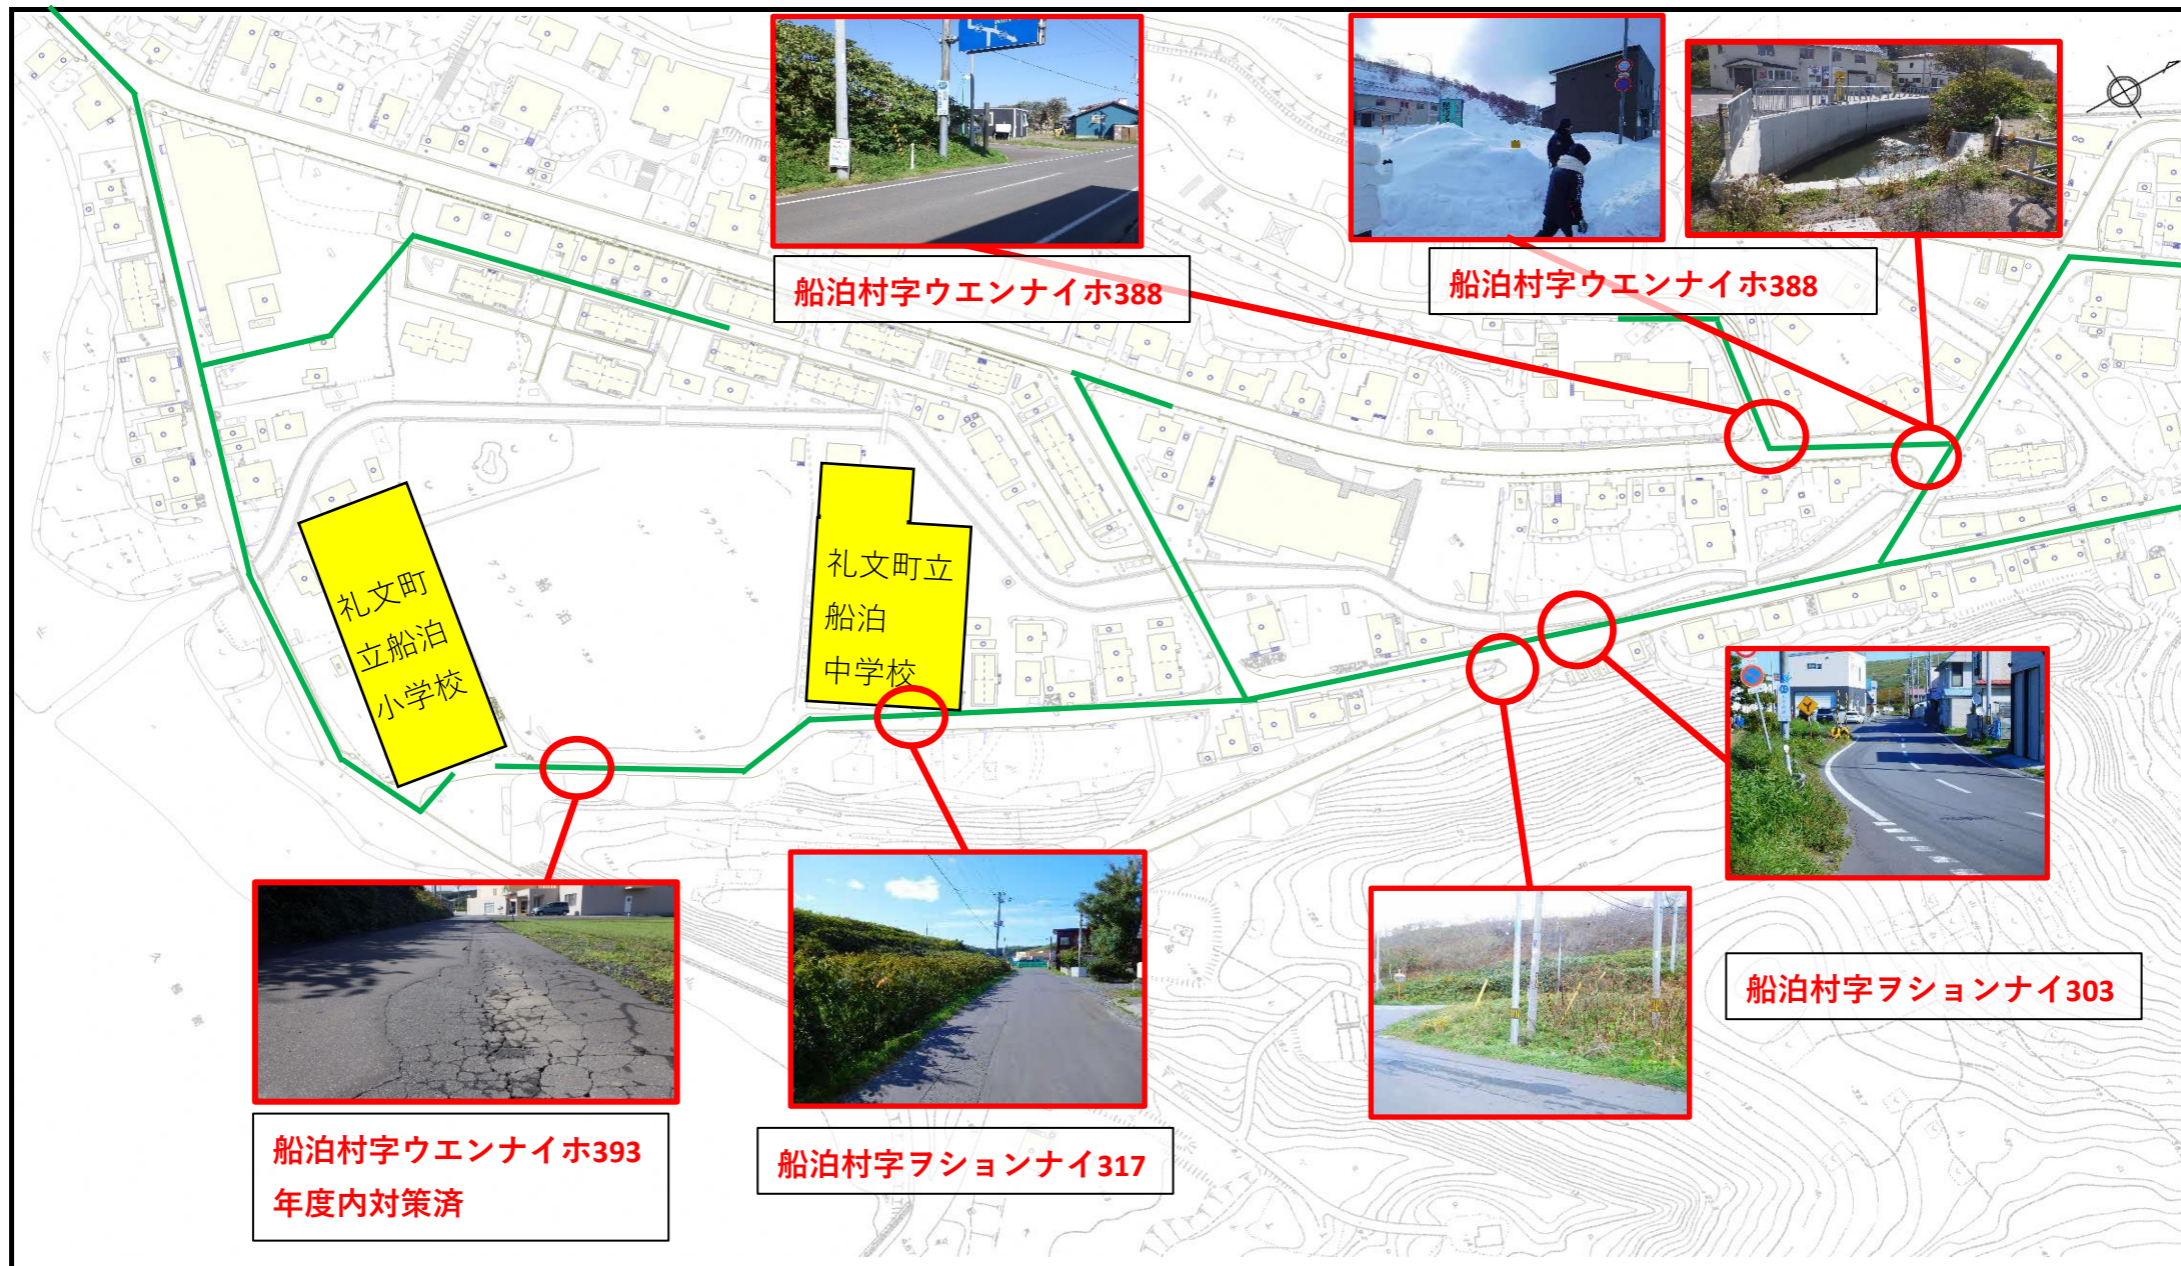
通学路名	船泊小学校（船泊中学校通学区域）
図面名	通学路危険箇所
縮尺	1/2300

No.	危険箇所(点検箇所)	現況	現況写真	対策案	学校からの要望	令和7年度合同点検結果	協議後の対応
1	船泊村字大備・民宿海幢横坂道	学校の終業後に児童が公園から帰宅する際に利用しており、見通しが悪く危険である。	 	学校から児童に対する交通安全指導の実施及び看板等の設置。	看板を設置する等、見通しの改善を要望する。	船泊小学校PTAにより看板を設置済み	学校より児童に対するの交通安全指導を徹底するとともに、当該箇所経過を観察する。
2	船泊村字大備・船中前カーブ	雑草等の繁茂により見通しが悪く、危険である。また、冬季間においては排雪により雪山が形成され、対向車や登校中の児童視認が困難であり、危険である。	 	定期的な除草を実施。高い雪山を作らない除雪方法で除雪を実施。	見通しの悪化を予防する除草の実施及び除雪時の排雪について見通しの確保への配慮を要望する。	危険箇所の状況を確認し、対応を検討する。	礼文町建設課より除草に関して業者へ継続して依頼し対応する。除雪時の排雪についても業者へ指導する。
3	船泊村字大備・船泊物流前三叉路	排雪により雪山が形成され見通しが悪く、危険である。	 	高い雪山を作らない除雪方法で除雪を実施。	除雪時の排雪について見通しの確保への配慮を要望する。	危険箇所の状況を聞き取りにより確認。	稚内建設管理部礼文出張所より、業者へ除雪方法について指導する。また、令和3年度～令和8年度末にかけて道路改良工事を実施する。
4	船泊村字大備・三叉路手前坂道 (町道大備5号線交差点 ～ 町道大備1号線交差点)	路側帯が非常に狭く、児童の通行時、車両が接近し、接触の恐れがあり危険である。	 	除草による路側帯の確保。道幅の拡幅や歩道の設置。縦断勾配の緩和や交差点の見通し確保。	下記内容を要望する。 ・除草による路側帯の確保 ・道路の拡幅、歩道の設置 ・縦断勾配の緩和、交差点の改良	危険箇所の状況を確認。	稚内建設管理部により令和3年度～令和8年度末(予定)にかけて道路改良工事を実施予定。
5	船泊村字大備・三叉路手前カーブ	雑草の繁茂により見通しが悪く、危険である。	 	定期的な除草を実施。	定期的な除草の実施を要望する。	同箇所隣接する道道については改良工事を実施している為、交差点の部分や勾配が変化する予定である。	礼文町建設課より除草に関して業者へ依頼し対応済。稚内建設管理部が行う道道改良工事により勾配及び交差点部分の見通しに関しては現状よりは改善される予定である。

6	船泊村字大備・船小前町道	道路部分がひび割れ、凸凹としており、状況が年々悪化していると考えられる。	 	道路の補修等対応の実施。	道路の補修等の対応を要望する。	危険箇所の状況を確認し、対応を検討する。	令和7年度に修繕対応済み(次回会議後に一覧より削除)
7	船泊村字大備・船泊物流前三叉路	小川の周辺に柵が設置されているものの、一部柵の設置はなく、児童が小川に転落するおそれがある。	 	転落防止策の設置	転落防止策等の設置による措置を要望する。	歩道に面している箇所については、建設管理部により柵が設置されているが、当該箇所(民地側)については、普通河川のため建設課が所管のため対応を検討する。	稚内建設管理部及び、礼文町建設課で協議を行い、今後の対応とする。
